## Report Hycleaner – Flechtenentferner-Test

Es wurde untersucht, wie sich 50 simulierte PV-Modul-Überfahrten des Flechtenentferners auf die Modulleistung und das Entstehen von Rissen innerhalb der Zellen auswirken.

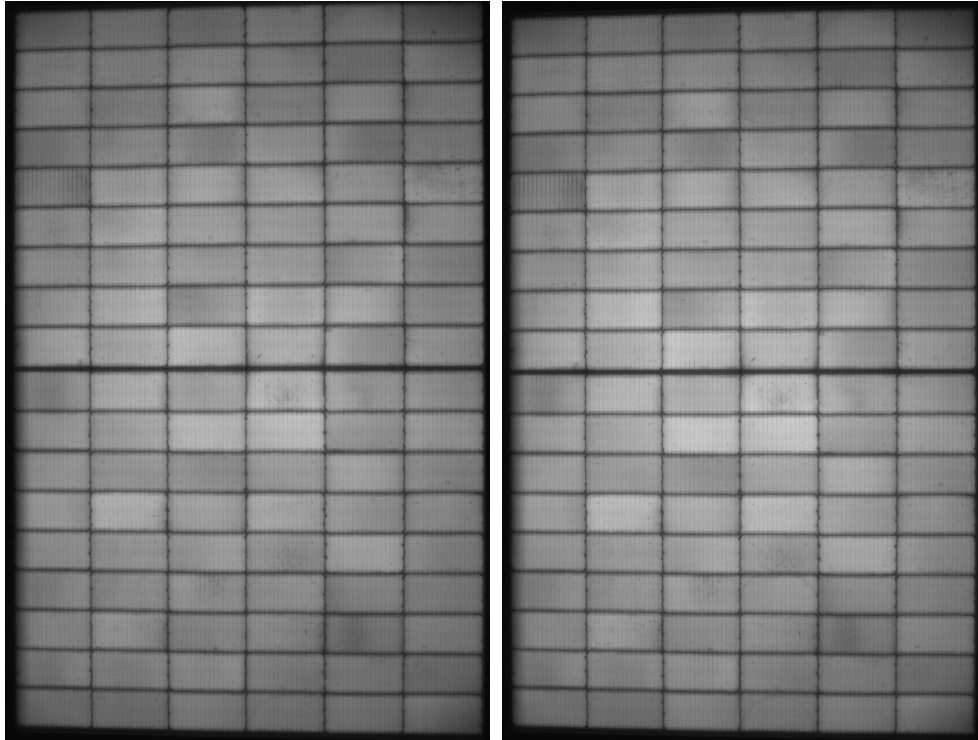
- EL Messungen

Durch die 50 simulierten Überfahrten sind im untersuchten Modul keine Risse entstanden. Es konnte keine Leistungsdegradation festgestellt werden. Die gemessenen Leistungen lagen im Bereich der Messgenauigkeit des Sonnensimulators.
